# MADE BY DADYA VASYA...

*К нам в мастерскую судорожно дергаясь, приехала NISSAN Maxima QX 3.0i V6 24V...*

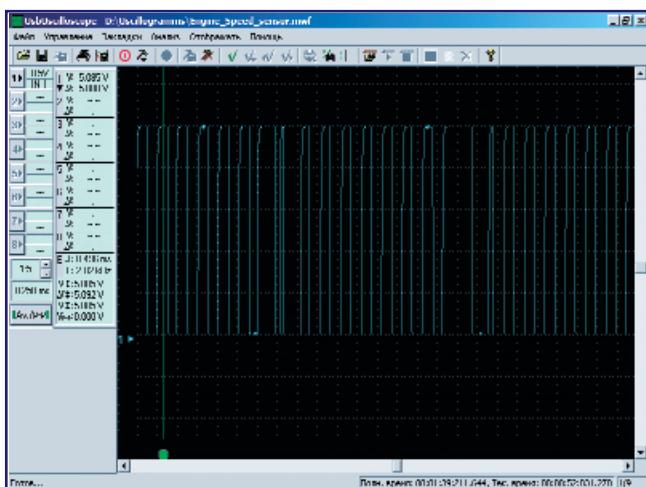
На осциллограмме четко видны попуски и нарушения формы импульсов, чего не должно быть на сигнале датчика, именуемом как engine speed sensor.

Рис. 2 Осциллограмма сигнала датчика частоты вращения двигателя, работающего в паре с неисправным задающим зубчатым венцом

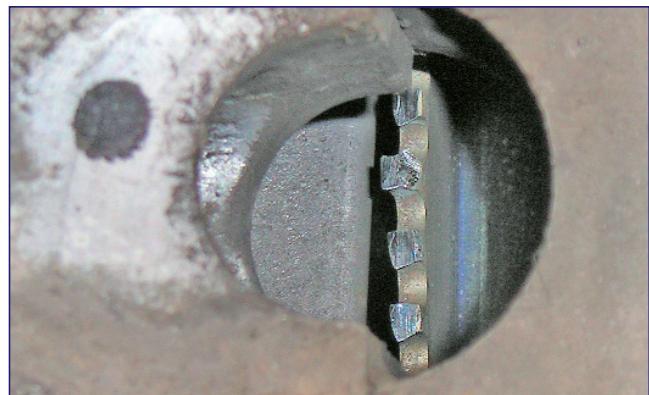
На двигателе NISSAN Maxima QX 3.0i V6 24V датчик частоты вращения двигателя установлен на стыке двигателя и коробки передач. Был снят датчик, после чего, через его посадочное отверстие можно было осмотреть задающий зубчатый диск с шириной зуба 3 мм. Медленно проворачивая коленчатый вал, обнаружили серьезное повреждение зубов в двух местах.

Рис. 3 Смятые зубья задающего зубчатого венца

Это результат работы «дяди Васи», который при замене ремня ГРМ с помощью монтажной застопорил коленчатый вал. Ведь он был уверен, что монтажной застопорил зубчатый венец маховика и не подозревал, что там может оказаться задающий зубчатый венец.

Неисправность была найдена, автомобиль отправили к мотористу. История закончилась тем, что задающий диск был снят вместе с маховиком, после чего с помощью углеродистой сварки деформированные зубья были наварены и обработаны на фрезеровальном станке. Таким образом, задающий зубчатый диск был восстановлен, двигатель заработал нормально, что и было подтверждено осциллограммой сигнала датчика частоты вращения двигателя.

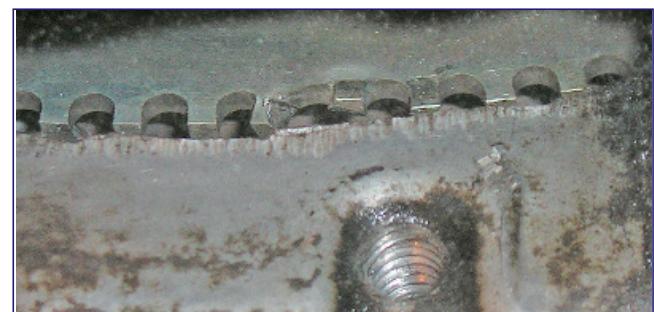
Рис. 4 Задающий зубчатый венец датчика частоты вращения двигателя 3.0i V6 24V автомобиля NISSAN Maxima

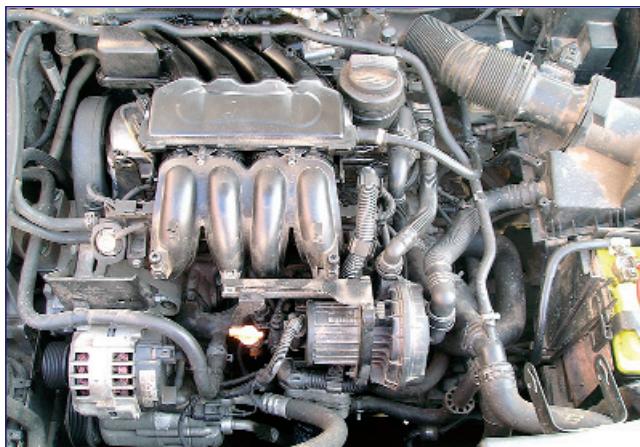
Рис. 5 Замена коллектора также ничего не решила.

загорелась по той же причине — «Зонд лямбда, смесь бедная». Владелец согласился и на очистку форсунок. Почистили, ошибку стерли. Через пару дней лампа загорелась вновь. На этот раз владелец решил поехать на другую СТО. Там порекомендовали заменить пластиковый впускной коллектор, так как обнаружили механическую неисправность системы изменения геометрии впускного коллектора и подозревали подсос воздуха.

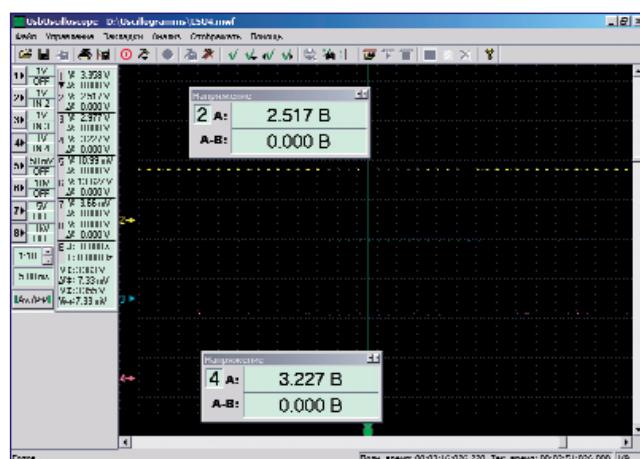
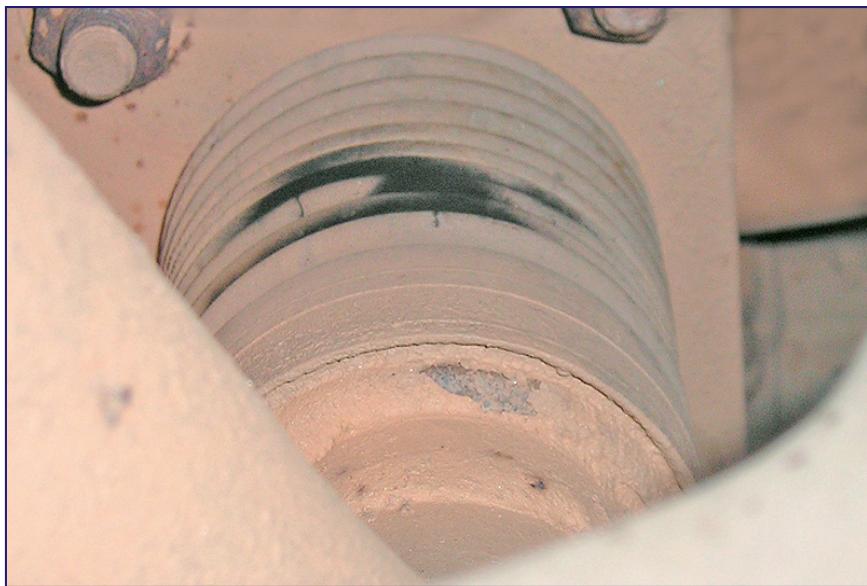
Итак, видим опорное напряжение на желтом проводе (канал 2) равное около 2,5 V. Напряжение на черном проводе (канал 3) выше опорного на 450 mV и равно около 2,95 V, что свидетельствует о том, что датчик до рабочей температуры прогрелся. Напряжение же на красном проводе в среднем равно 3,2 V, что на 700 mV выше опорного. Так как блок управления установил на красном проводе напряжение вызывающее положительный ток кислородного насоса, то это свидетельствует об обедненном составе смеси. Величина отклонения напряжения свидетельствовала о сильно завышенном со-

держании кислорода в отработавших газах. Но выкрученные с двигателя свечи зажигания оказались сильно закопченными сажей, что свидетельствовало о переобо-

гащении смеси. Получается, что двигатель работает на богатой смеси, а зонд показывает, что смесь бедная. При исправном зонде, такое возможно только в случае если в систему выпуска отработавших газов подмешивается воздух перед местом установки зонда. Внимательный осмотр выявил трещину в гофре перед катализатором по большому скоплению сажи.
