# MADE BY DADYA VASYA...

*К нам в мастерскую судорожно дергаясь, приехала NISSAN Maxima QX 3.0i V6 24V...*

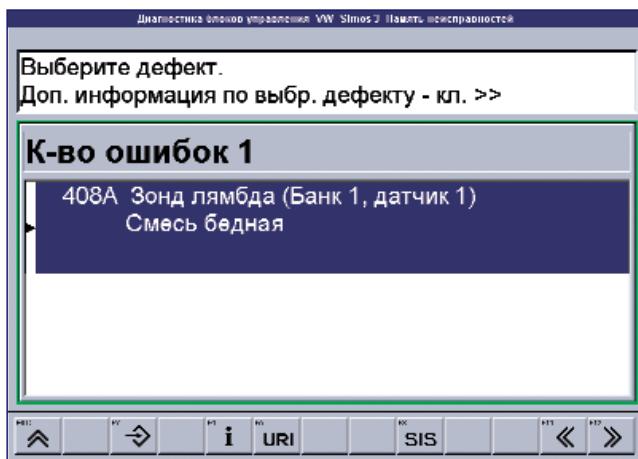
На других СТО либо ссылались на «нашее» качество топлива, либо просто пожимали плечами. И вот, этот автомобиль в нашей мастерской. Сканер BOSCH KTS подтвердил все тот же диагноз:

С помощью сканера, в разделе «Инструментарий» выяснили пробег автомобиля — 260 тыс. км. На этом двигателе установлено два лямбда зонда, причем совершенно разных типов. После катализатора установлен узкополосный зонд BOSCH 0 258 006 257 для контроля работы катализатора, принцип действия которого неоднократно рассматривался. Перед катализатором установлен широкополосный лямбда зонд BOSCH 0 258 007 063, по сигналу которого осуществляется регулировка состава смеси. Принцип действия этого датчика совершенно не похож на работу привычного узкополосного зонда. Узкополосный зонд способен различить только два типа
